DATOS GENERALES DEL MONUMENTO NACIONAL

Monumento Nacional
Categoría: **MONUMENTO HISTÓRICO**
MURAL QUINCHAMALÍ DE NEMESIO ANTÚNEZ QUE LO CONFORMA EL MURAL Y EL PAVIMENTO DE LA GALERÍA.

REGIÓN: METROPOLITANA
PROVINCIA: SANTIAGO
COMUNA: SANTIAGO
LUGAR / UBICACIÓN: GALERÍA JUAN ESTEBAN MONTERO (HUÉRFANOS CON SAN ANTONIO)

Contenido: Plano de Límite - Fotografías - Plano de Ubicación

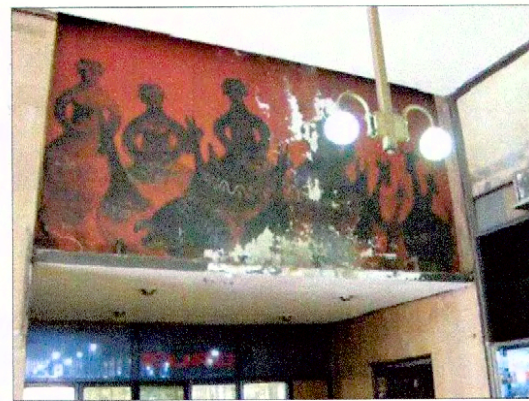
Mural Quinchamalí

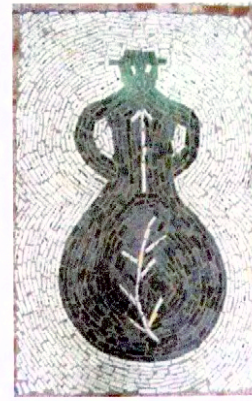
Detalle de mosaico

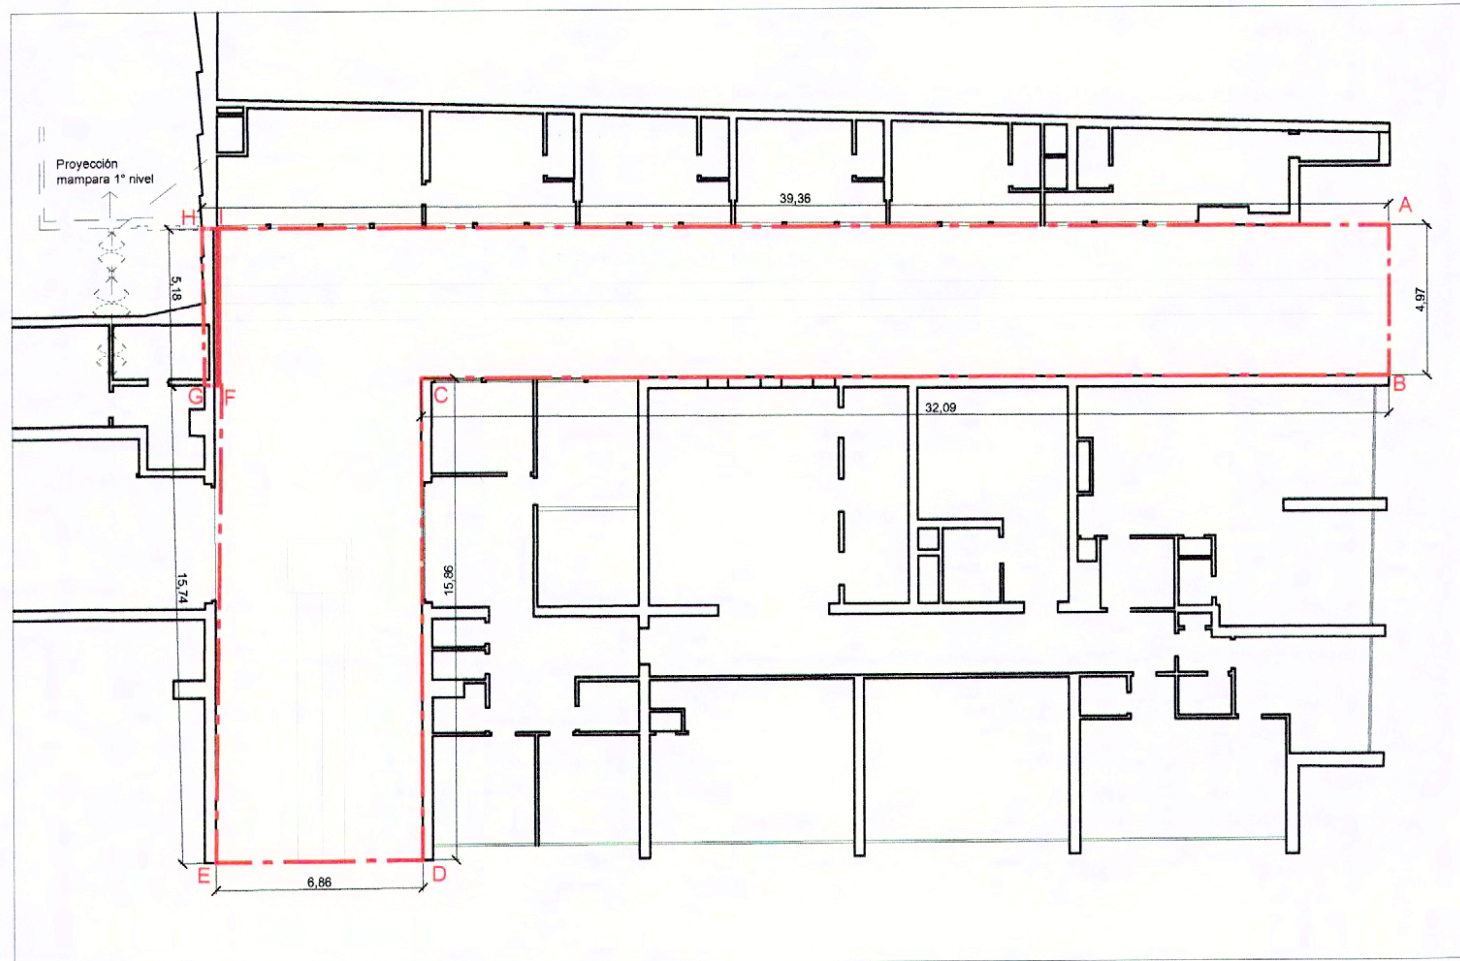
PLANO DE LÍMITE - PLANTA DE ENTRE PISO
ESCALA GRÁFICA

Memoria Explicativa del Polígono de Límites
A - B - C - D - E - F - G - H - I - A

| Tramo | Descripción |
|---|---|
| A - B | Límite oriente, vértice de encuentro entre el muro y pavimento (acceso a galería por calle Huérfanos) |
| B - C | Límite sur, vértice de encuentro entre el muro y pavimento |
| C - D | Límite oriente, vértice de encuentro entre el muro y el pavimento |
| D - E | Límite sur, vértice de encuentro entre el muro y pavimento (acceso a galería por San Antonio) |
| E - F | Límite poniente, vértice de encuentro entre el muro y pavimento |
| F - G | Límite sur, cara sur de muro soporte del mural |
| G - H | Límite poniente, cara poniente de muro soporte del mural |
| H - I | Límite norte, cara norte de muro soporte del mural |
| I - F | Límite oriente, cara oriente de muro soporte del mural (incluye mural) |
| I - A | Límite norte, vértice de encuentro entre el muro y pavimento |

Límites Monumento Histórico: Superficie aprox. del polígono: 302,78 m²
Polígono: A - B - C - D - E - F - G H - I - A Superficie del mural:
