DECLÁRASE MONUMENTO NACIONAL EN LA CATEGORÍA DE MONUMENTO HISTÓRICO A LA "IGLESIA SAN MARTÍN DE TOURS DE CHAPOCO", UBICADA EN LA COMUNA DE GENERAL LAGOS, PROVINCIA DE PARINACOTA, REGIÓN DE ARICA Y PARINACOTA.

DECRETO N° 0076 13.04.2017

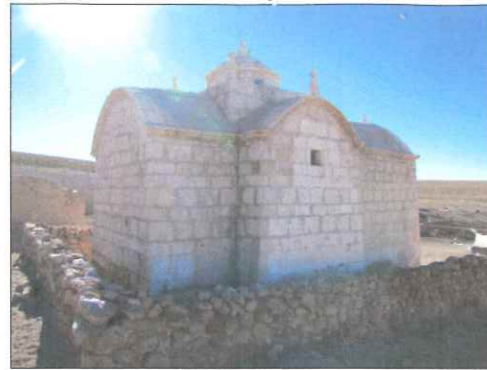
Vista suroriente de la iglesia.

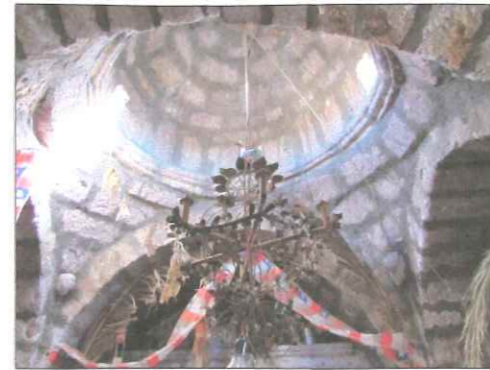
Vistade la cúpula central de la iglesia.
